# Kežmarok – Kostolné námestie

## Archeologický výskum 2025

# Kežmarok – Kostolné námestie, archeologický výskum 2025

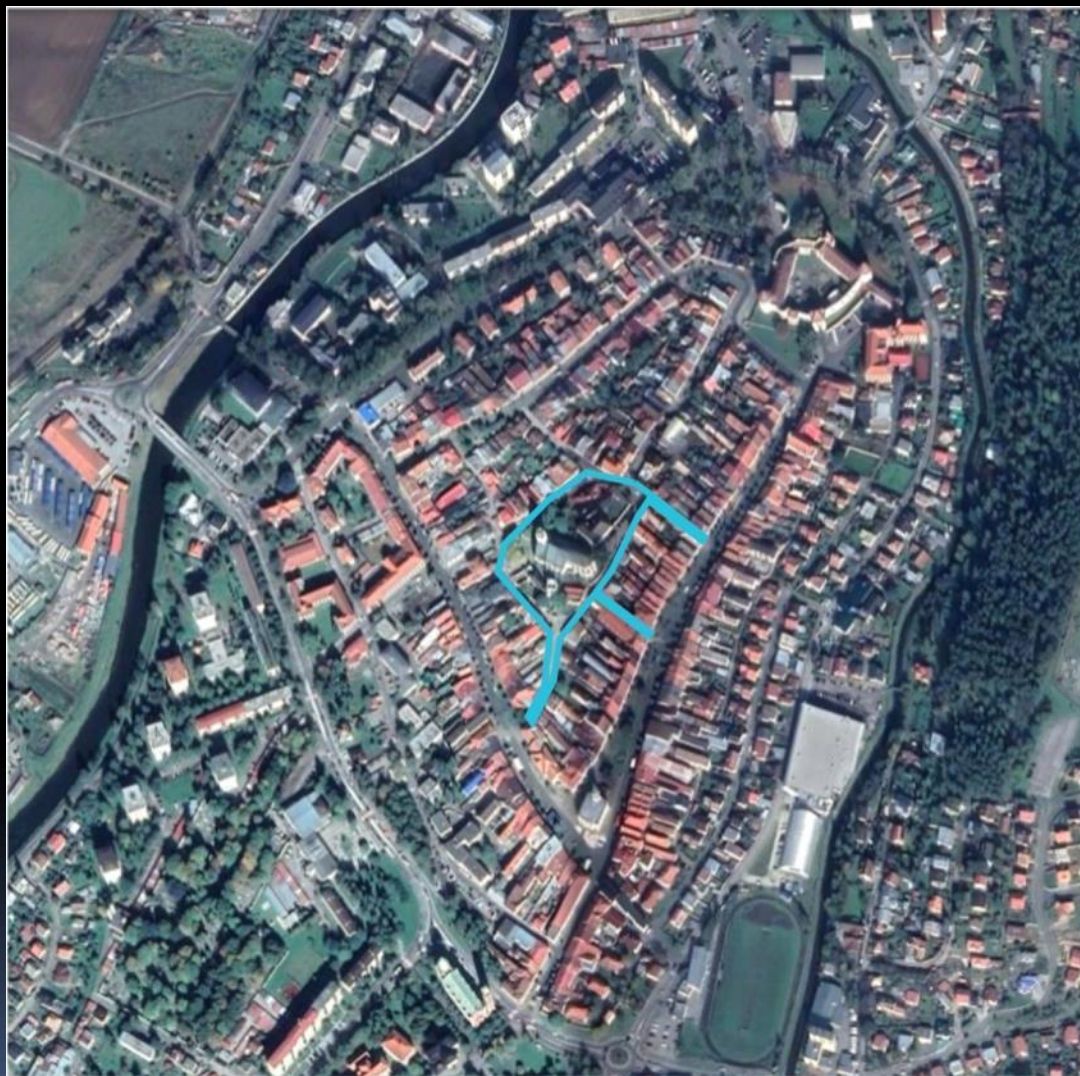
Ortofotomapa historického centra Kežmarku s vyznačeným záujmovým územím – Kostolným námestím (modrá línia)

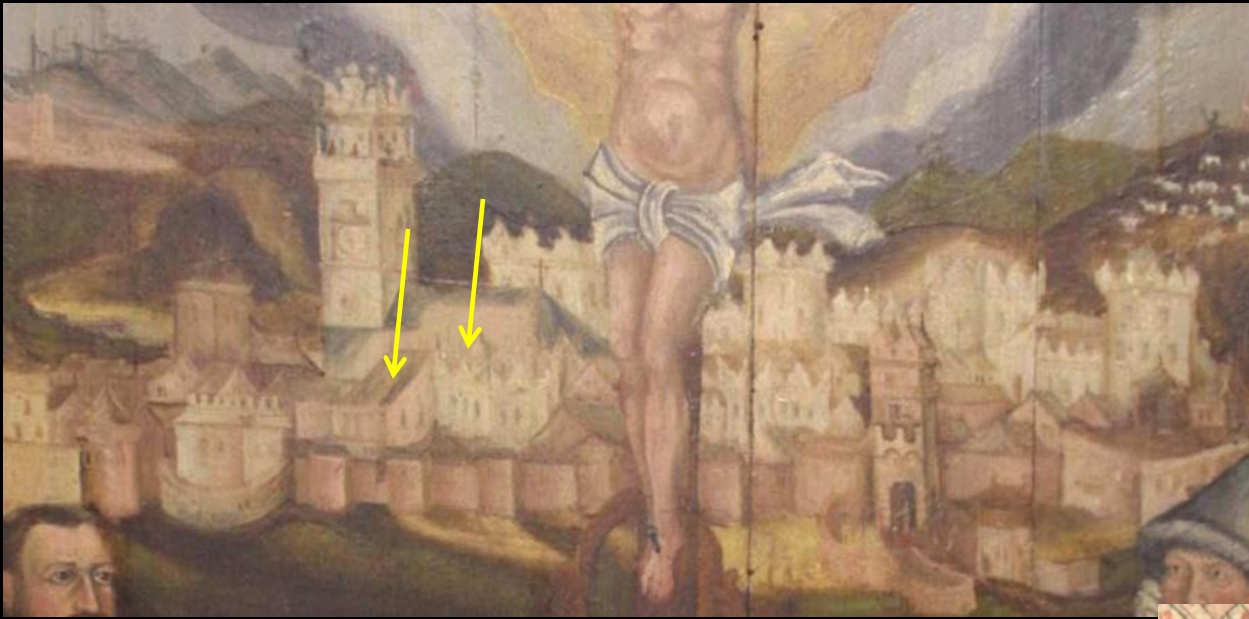
Kežmarok, približne 1620-1640, epitaf v kostole Narodenia Panny Márie, Klčove.

Špitál (šípka vľavo) a Kaplnka sv. Trojice (šípka vpravo)

**Špitál (Š)** – 1. polovica 15. storočia, pred 1467 (1467 - Imrich Zápoľský nariaďuje mestu Kežmarok, aby nedovolilo Jakubovi Thelemu postaviť pri špitáli kaplnku, alebo kostol)

**Kaplnka sv. Trojice (K)** – 1468 (za richtára Benedicta Klugeho; 1469 - fundácia, možno už predtým staršia kaplnka?), 1774/1777 katolícka škola

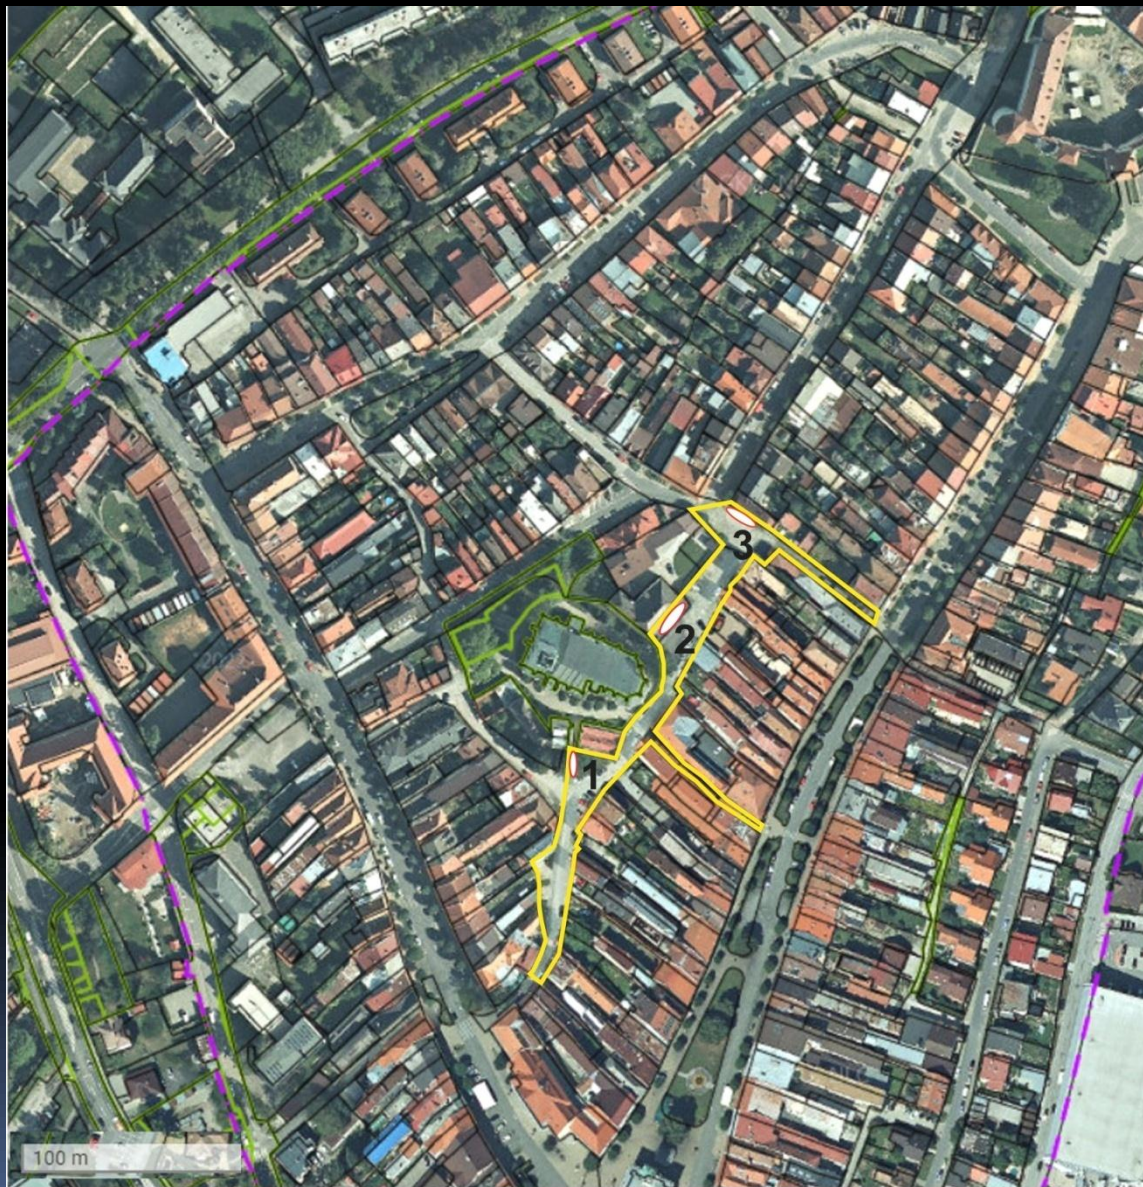
Územie stavby v 1. etape rekonštrukcie Kostolného námestia. Archeologický výskum bol v zmysle rozhodnutia KPÚ realizovaný formou sledovania výkopových prác (snímanie jestvujúcich povrchov do hĺbky 0,50 m, výkopy pre drenáž, el. vedenie).

Zvlášť sú vyznačené miesta nálezu zaniknutých stavieb a významných nálezov.

- 1 – plocha JZ od vstupu do areálu kostola
- 2 – plocha SV od vstupu do areálu kostola
- 3 – plocha na JZ strane domu č. 2 (Nová ul.)

Vyznačenie územia stavby v 1. etape rekonštrukcie Kostolného námestia na ortofotomape

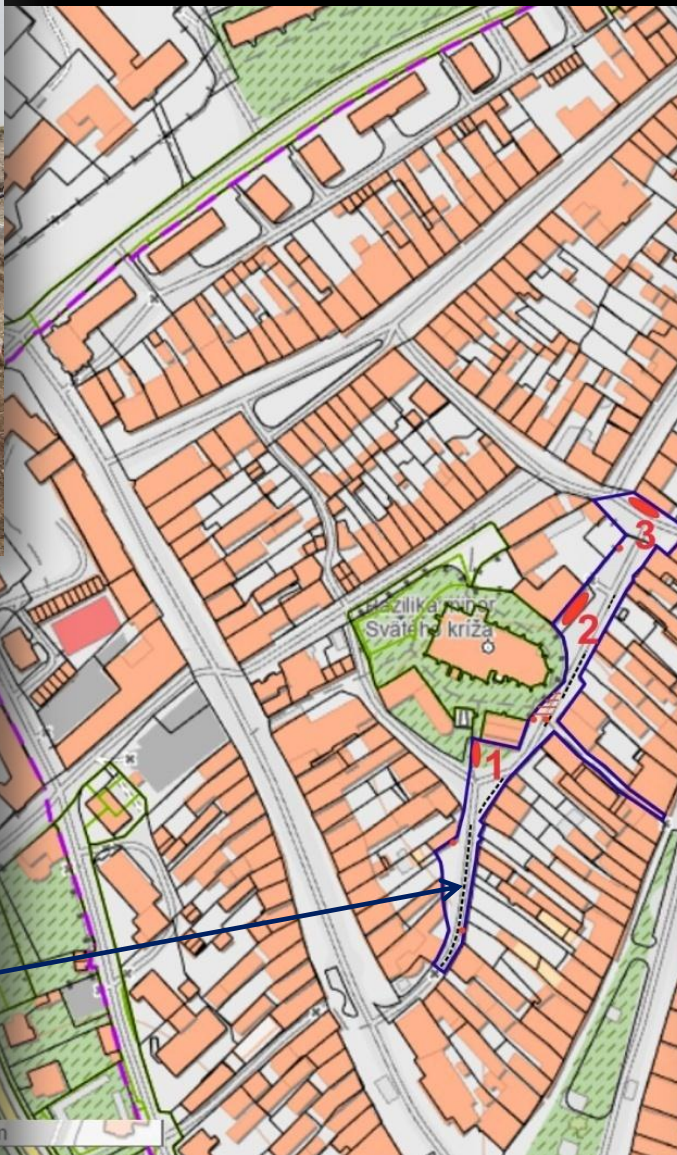
Kanalizácia 19. st.  
- prerušovaná čiara

Vyznačenie územia stavby v 1. etape rekonštrukcie  
Kostolného námestia na katastrálnej mape

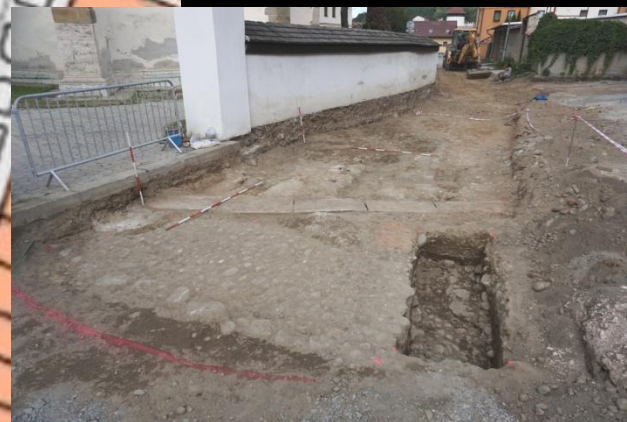
Kežmarok – Kostolné námestie, 2025, nález kamennej kanalizácie, 19. stor.

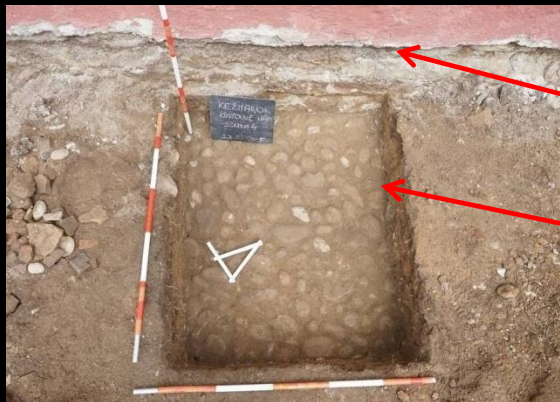
Sonda 4

Úroveň 1. dlažby  
z 1. pol. 20. stor.

Úroveň 2. dlažby  
z 19. stor.

Úroveň 3. dlažby z 19. stor., pôvodná úroveň terénu – základy múra

Sonda 4, na dne sondy stredoveká vrstva s nálezmi zo 14. stor. a múr, resp. podmurovka najskôr. 15. stor.

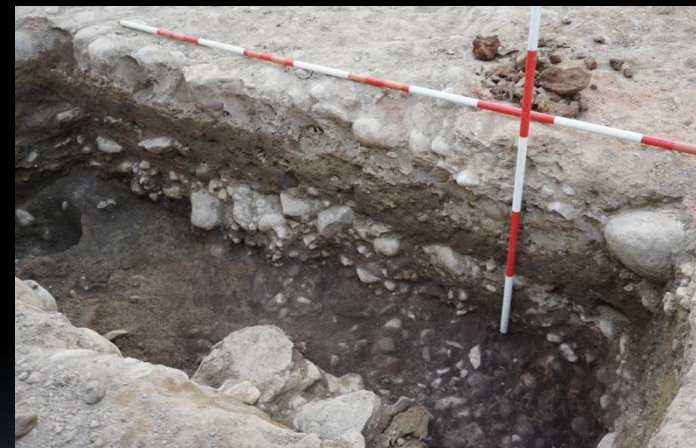
Sonda 5  
Rôzne úrovne násypov, sivá  
vrstva na dne je stredoveká

Sonda 11  
Vľavo cesta z  
okruhliakov  
s obrubníkom

Sonda 10  
Viaceré farebne  
odlíšené úrovne  
povrchov, spodná  
vrstva s okruhliakmi  
je stredoveká

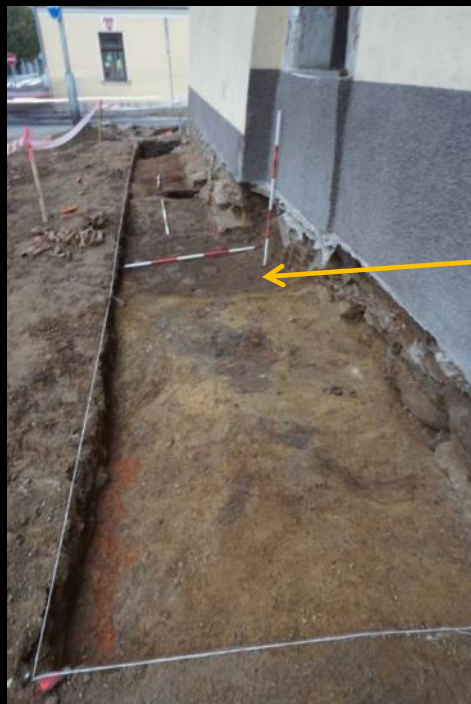
Po odstránení novších zásypov až na geologické podložie sa ukázali rôzne zafarbené plochy, ktoré označovali miesta, kde boli v podloží nejaké výkopy – objekty: zvyšok spáleného dreveného žľabu, väčšia odpadová jama a na zvyšnej časti parcely plytký pivničný ? priestor s výdrevou stien (pozri ďalší slide). Archeologické objekty sa skúmali postupne, aj pomocou rezov – t.j. nevyberala sa celá výplň objektu. V odpadovej jame sa našlo veľké množstvo takmer výlučne hovädzích holenných kostí.

V tomto zásype sa našla minca Františka Rákoczyho II. – tzv. polturák z r. 1707.

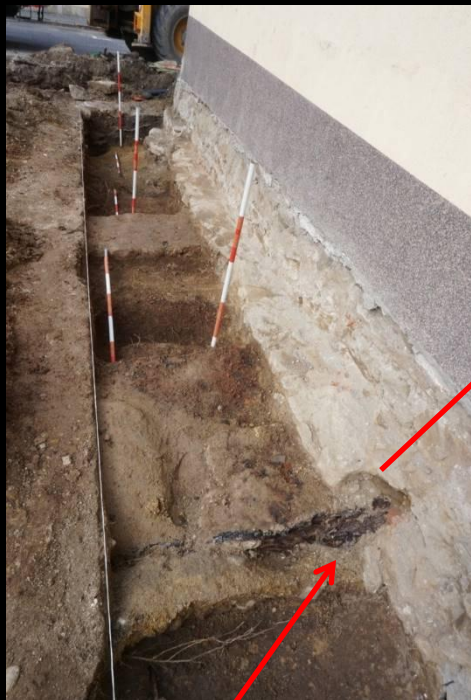
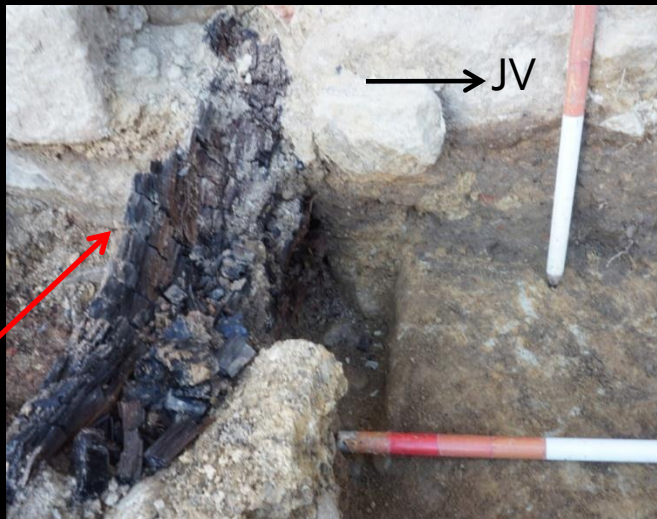
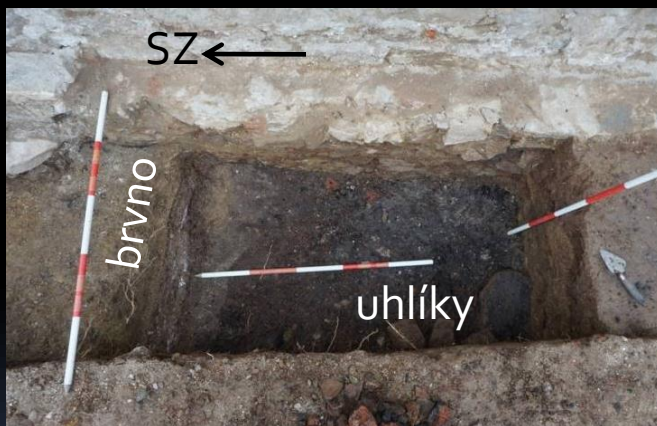
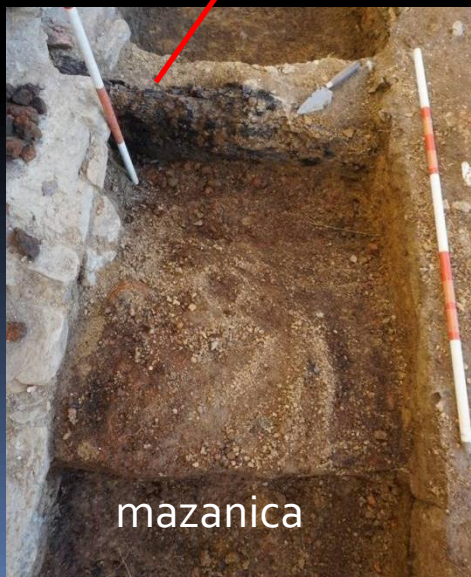
# Kežmarok – Kostolné námestie, archeologický výskum 2025 plocha 3 na JZ strane domu č. 2 (Nová ul.)

Pozdĺž základov domu v SZ časti plochy 3 sa nachádzal ca 1 m hlboký priestor ohraničený zrubovou konštrukciou, ktorá bola prepojená so základmi domu. Celý priestor bol poznačený požiarom. Obsahoval prepálenú hlinu z výmazu stien (tzv. mazanicu) a spálené drevo.

Dĺžka konštrukcie 4,5 m, šírka min 70 cm, hĺbka od úrovne základov domu 0,6-0,8 m

Zahĺbený priestor pravdep. z 17./18. stor. zanikol pri požiari (1787 ?)

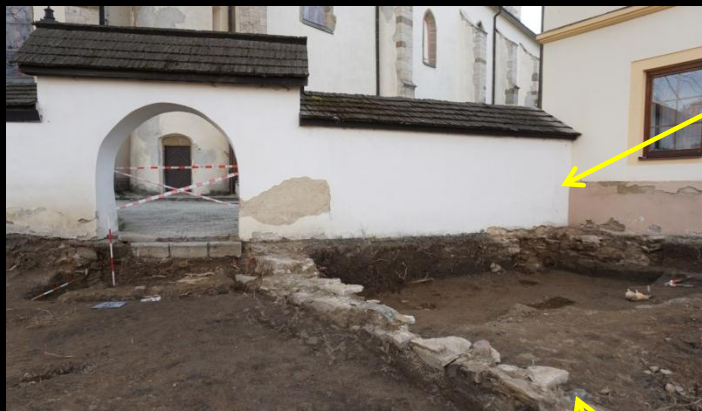
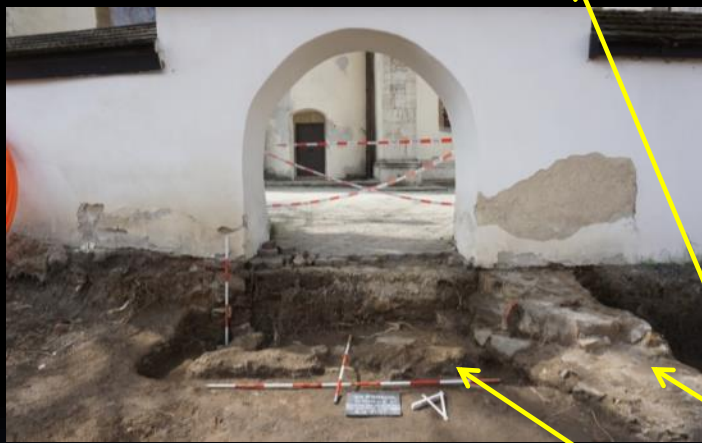
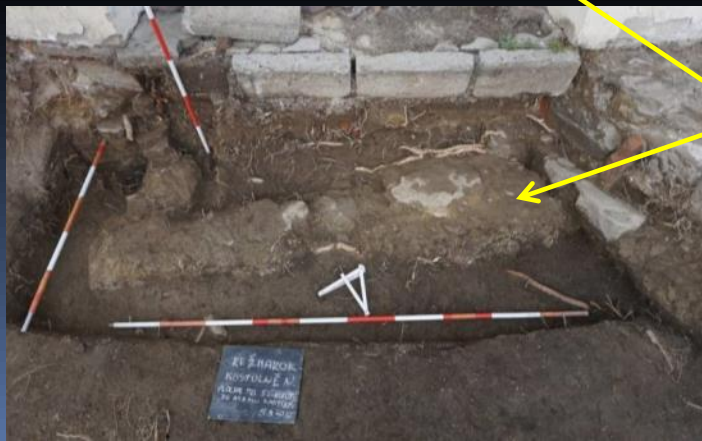
# Kežmarok – Kostolné námestie, archeologický výskum 2025 plocha 2 pri SV vstupe do kostolného areálu

Nárožie fary a  
ohradového múra  
kostola – spodné  
časti jám po koloch  
- stopy po drevenej  
konštrukcii .  
Murivo staršie ako  
ohradový múr,  
ktorým ho  
obostavali.  
Predtým asi už do  
neexistujúceho  
múra vykopali  
jamu na kôl.

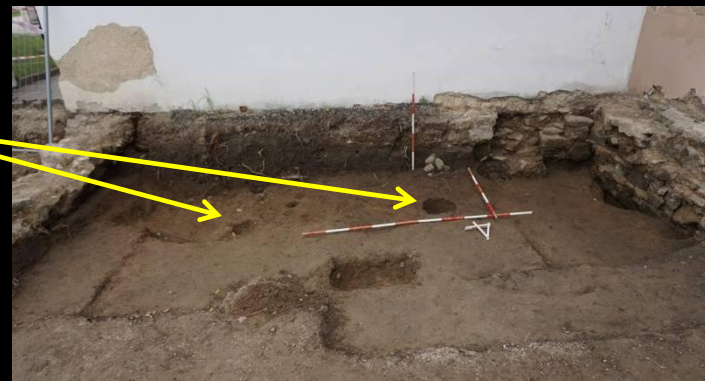
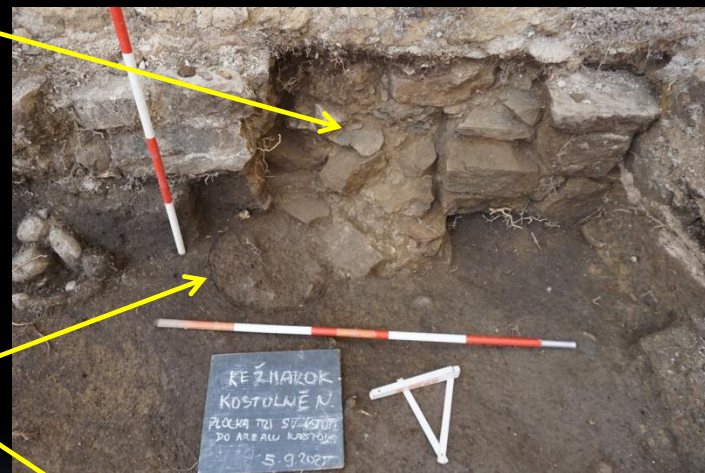
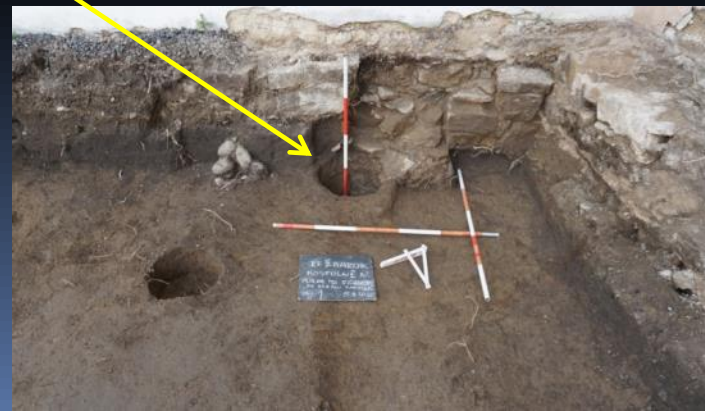
Múr farskej  
záhrady a  
pozostatky  
kamennej  
konštrukcie  
staršieho vstupu  
do areálu  
kostola.

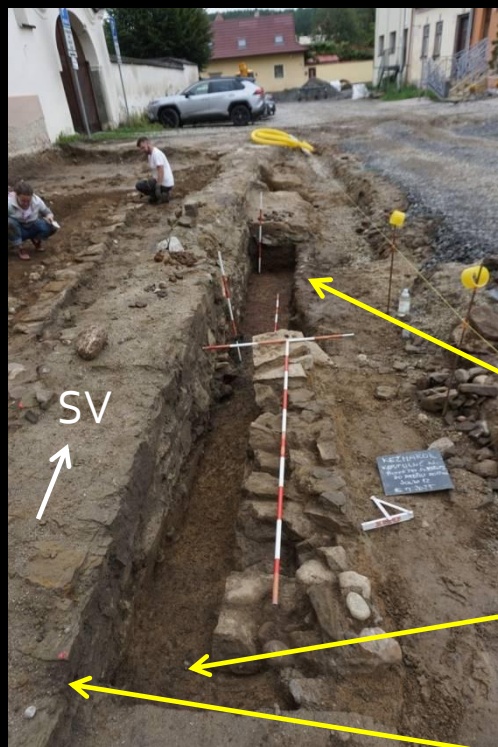
Pravdep.  
vstup na  
JZ strane

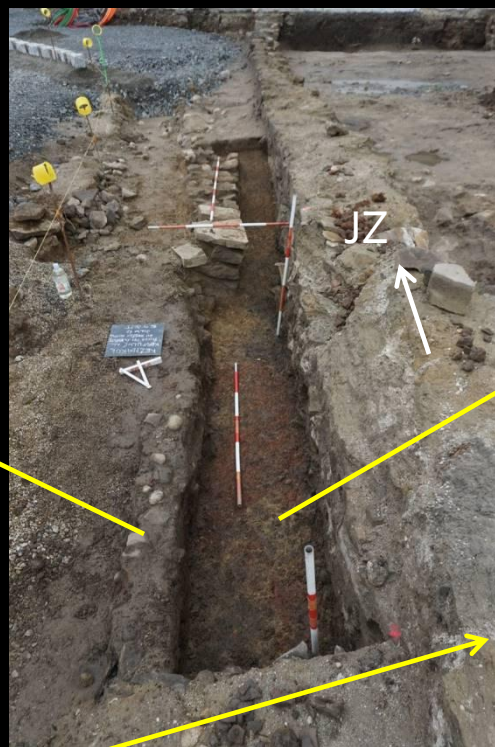
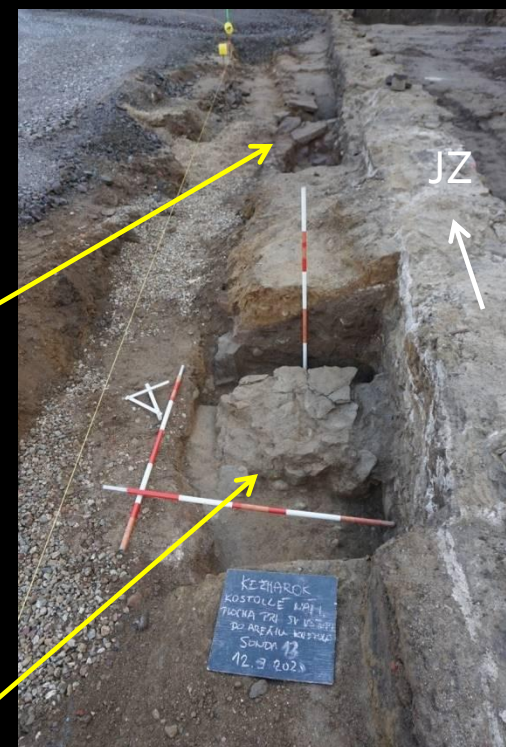
KEŽMAROK  
KOSTOLNÉ NÁMESTIE  
PLOCHA 2, JV ČASŤ  
PRÁVDEP. VSTUPU  
SOMEN 12  
12. 9. 2025

Odkrytá JV časť objektu pod múrom farskej záhrady, jej JZ a SV ukončenie, zásyp objektu

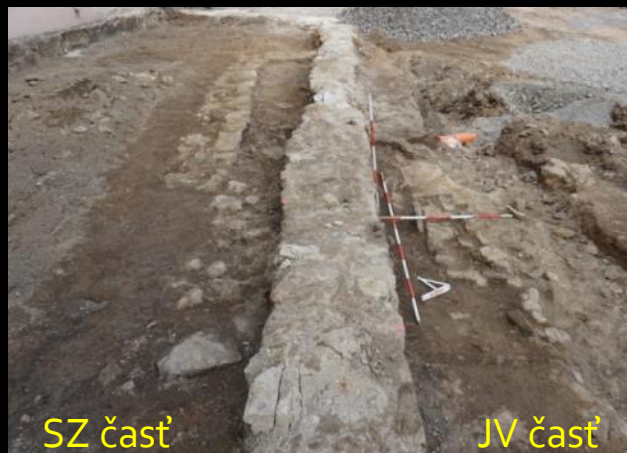
Obrys objektu po začistení plochy

Zahĺbený priestor na ploche 2 – v zásype sa nachádzali iba nálezy z posl. tretiny/konca 13. až polovice/záveru 14. stor.. Objekt bol vkopaný do geologického podložia, nad ktorým sa zachovali rezíduá stredovekej kultúrnej vrstvy. Mladšie vrstvy boli zničené záhradou na jednej strane a degradáciou priestoru slúžiaceho ako verejná komunikácia na strane druhej.

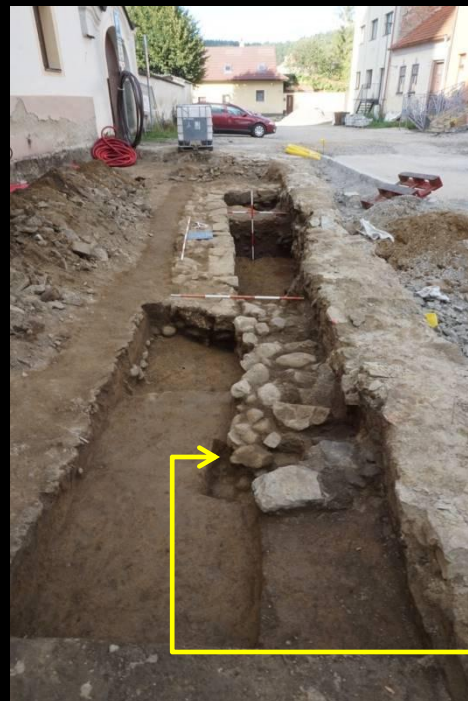
Odkrytá SZ časť objektu

Lícované („rovne“) boli len vnútorné steny objektu, Kamenný múr bol vstavaný do výkopu, ako pri murovanej pivnici. Vonkajšia a vnútorná strana múra.

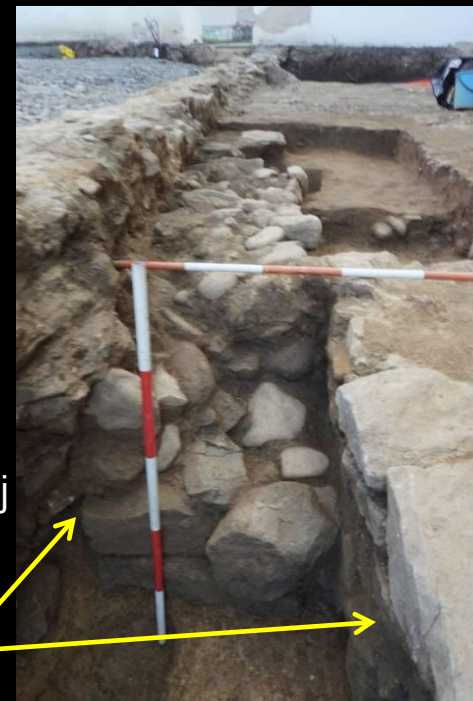
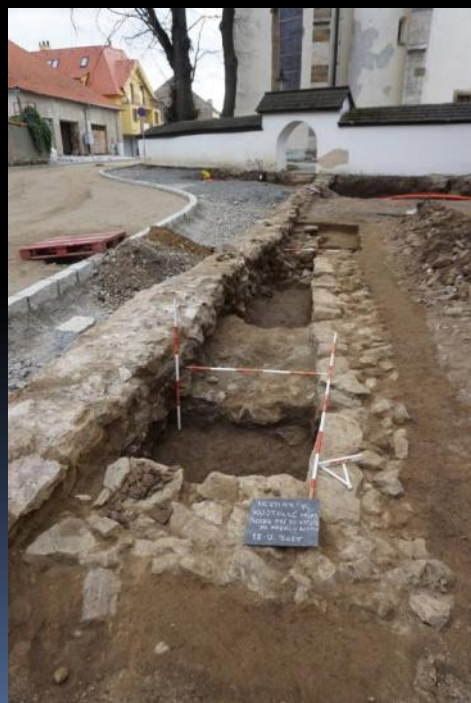
SZ časť objektu

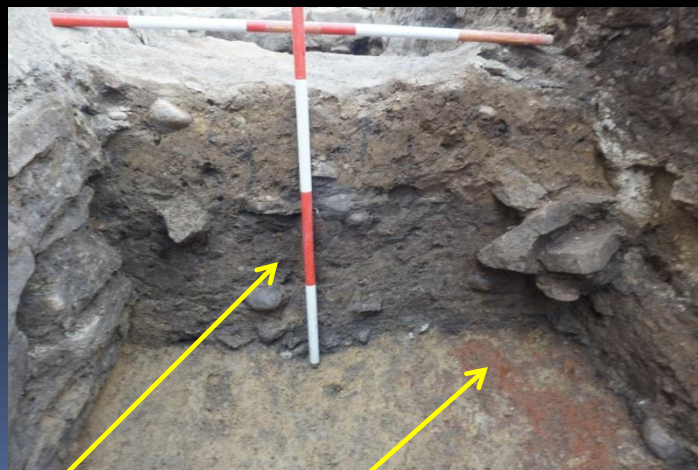
Zásyp objektu a prepálené dno objektu

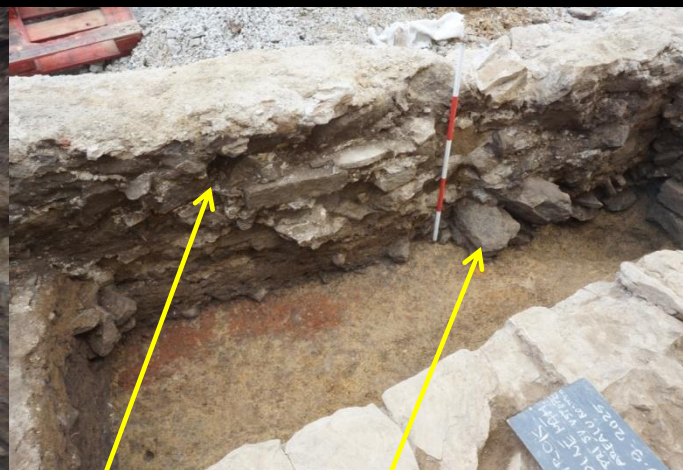
Záhradný múr postavený na zásype

Záhradný múr vznikol v 18., resp. 1. tretine 19. storočia. Zanikol v 70. rokoch 20. stor.

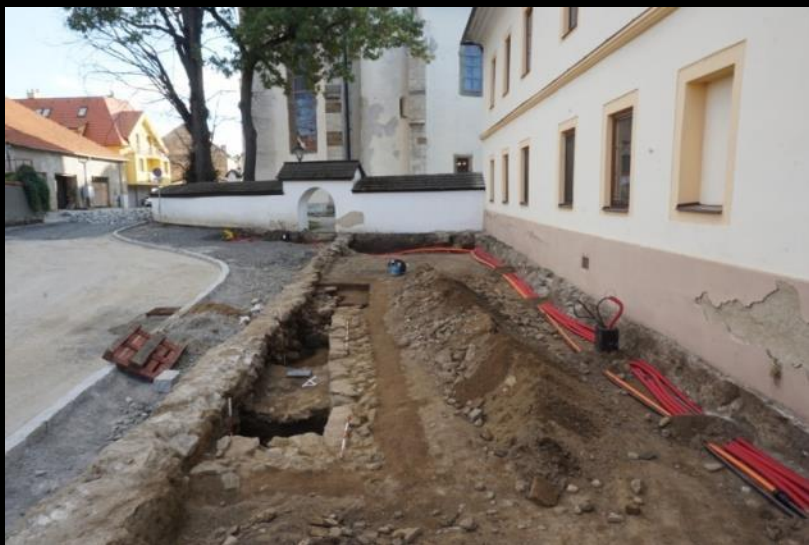
Čelková  
dĺžka 9,5 m

Šírka min.  
2,5 m

Šírka vstupu  
0,9-1,00 m

Hrúbka  
muriva  
0,5-0,6 m

Poloha objektu (SZ časť)

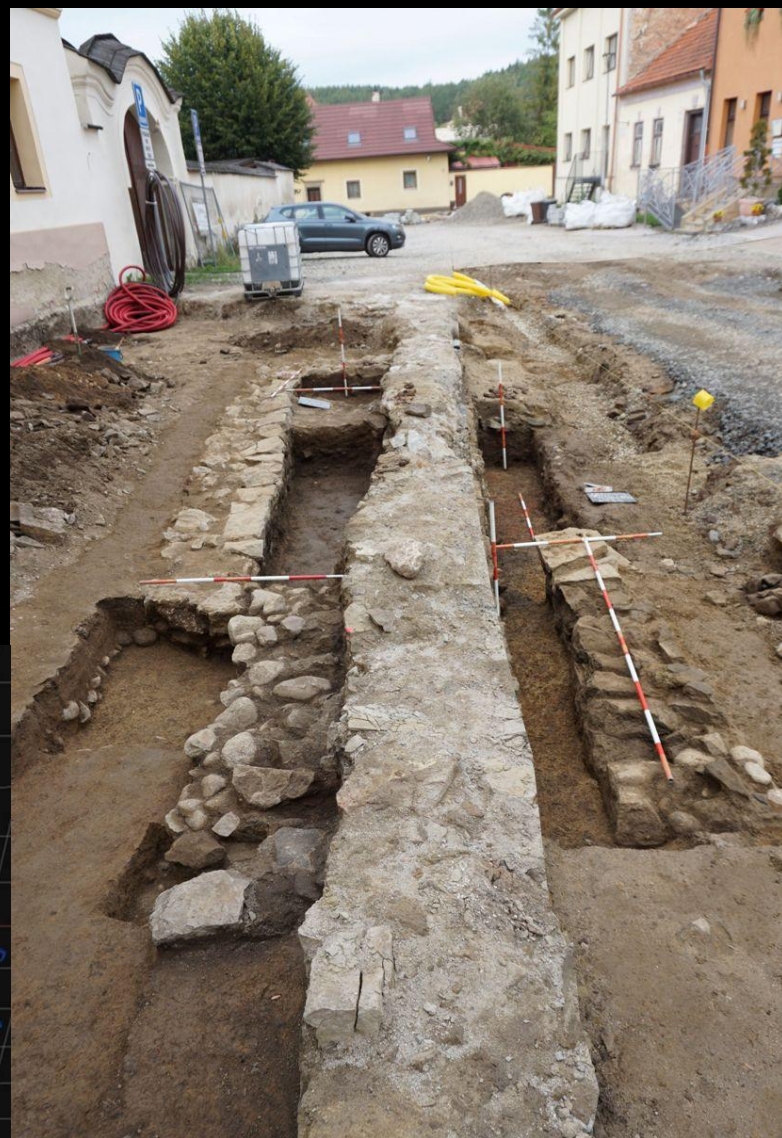
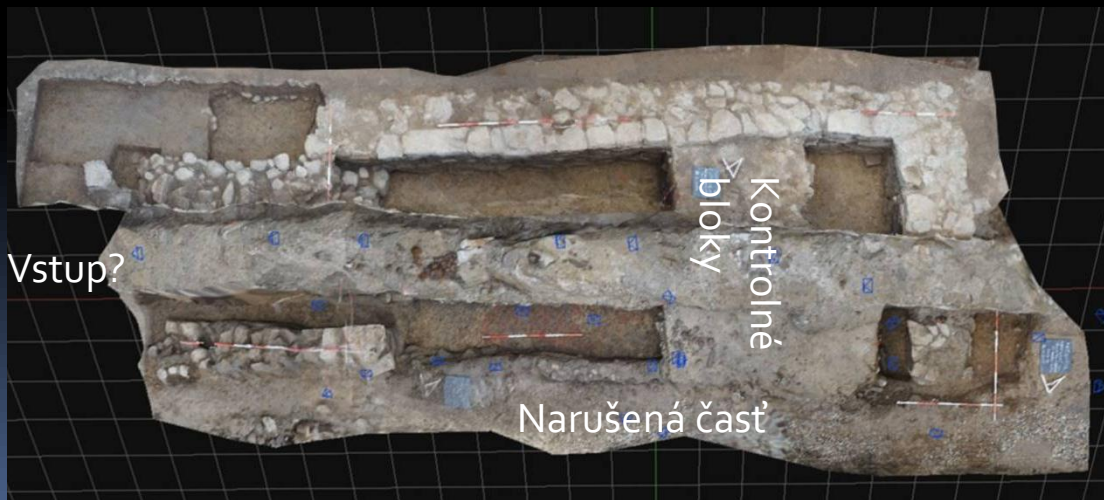
Celkový pôdorys objektu

Kontrolné  
bloky

Narušená časť

Vstup?

Obe časti objektu po preskúmaní

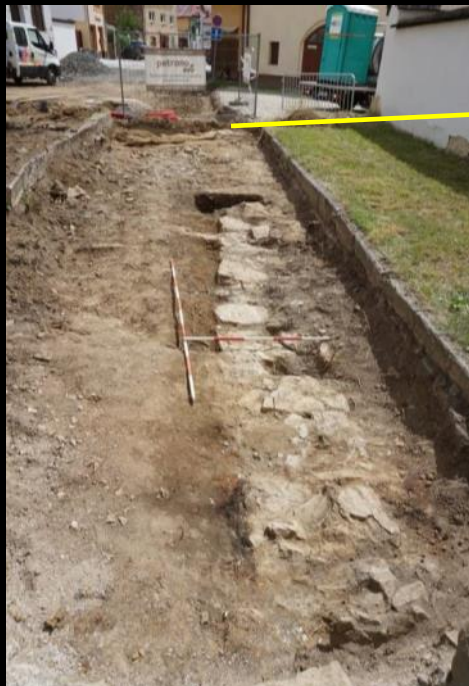
Murivo stavby  
s kolmou  
priečkou v  
interiéri,  
pracovníci  
skúmajú  
exteriér  
smerom ku  
kostolu.

Pozdĺžne murivo je mladšie, priečne  
staršie – obe sú ohradové múry.

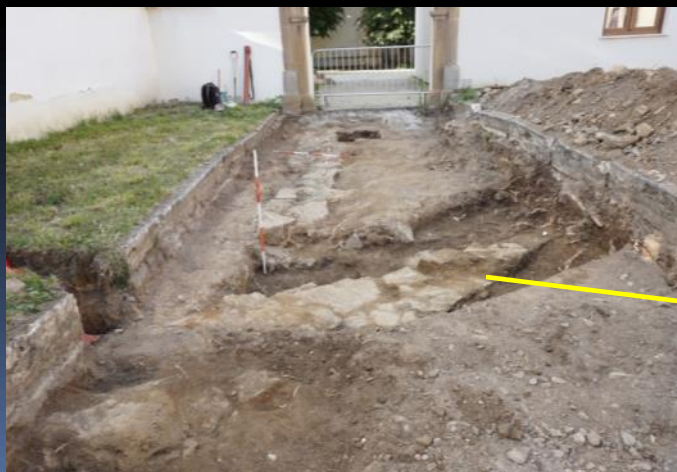
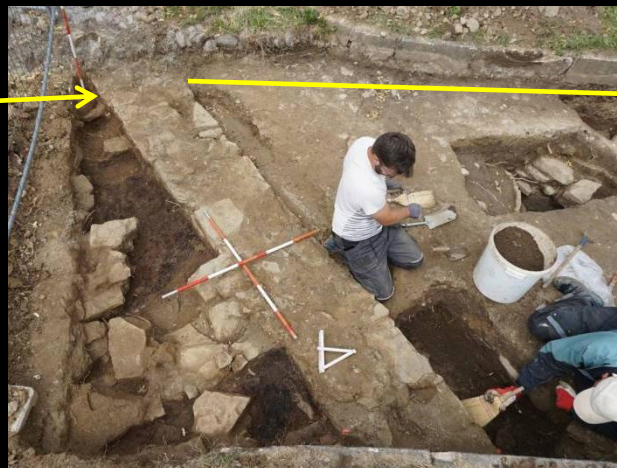
Pokračovanie muriva s otvorom pre  
stĺp.

V interiérovej časti objektu sa  
nachádzali mladšie vrstvy spojené s  
jeho existenciou a pod nimi tmavá  
vrstva so stredovekými nálezmi.

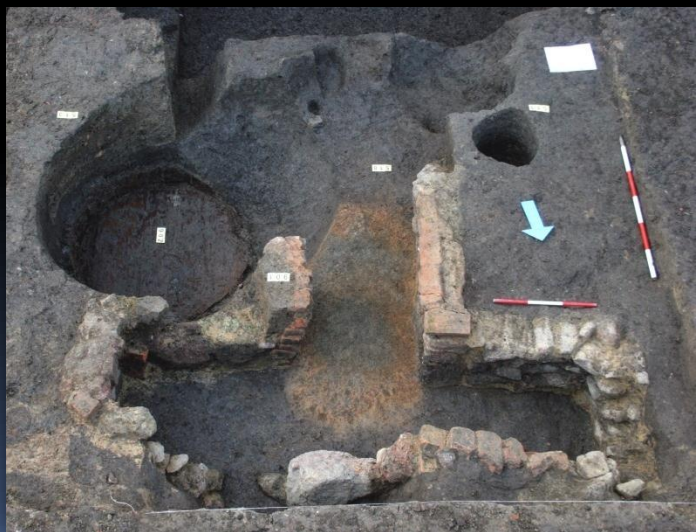
Objekt ssj. 001 - A 40/2006  
zo sladovníckej štvrte v Brne

V priestore sladovníckej štvrte v Brne boli preskúvané zahĺbené pece tohto typu datované do 13. až 15. storočia. Objekt ssj. 001 - A 40/2006 je rozmermi, pôdorysom a konštrukčne (s výnimkou použitého materiálu, pec bola postavená z tehál) príbuzný nález z Kežmarku. Zo Slovenska boli publikované nálezy pecí v tvare T z benediktínskeho kláštora v Košiciach-Krásnej datované do stredoveku (2. pol. 12. - 15. storočie).

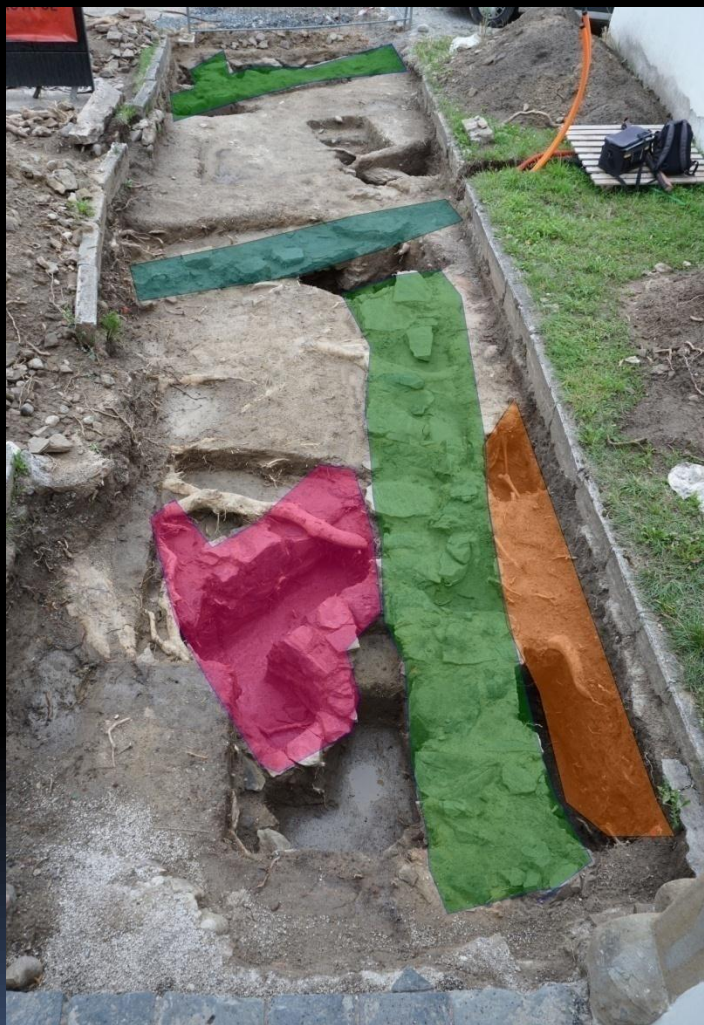
## Plocha 1

Modrou ozn. múr postavili po rozobratí staršieho múra, možno ohradenia širšieho areálu kostola z 15./16. stor.

Na základe uvedeného datujeme vznik murív na ploche z najneskôr do 18. storočia (zelené, modré), múr v pozadí (tmavozelená), pozostatok solídnej stavby, je starší ako ostatné dva, ktoré považujeme za pozostatky ohradenia širšieho areálu kostola. Osárium (hnedé) je novoveké, najneskôr z 18. stor.. Konštrukcia pece (červená) zahĺbená do vrstvy s nálezmi z 15. storočia, súvisí najskôr s hospodárskym zázemím staršej školy. Jej existenciu predbežne datujeme do 15. – 16. stor. Datovanie nálezov sťažuje zničenie novovekých vrstiev pri úpravách terénu v 19. – 20. storočí.

Kanonická vizitácia z r. 1803 – ku školskej budove, ležiacej južne od kostola, paralelne so svätyňou, patria tri murované stajne, situované južne od brány zvonice a východne od normálnej školy (pôvodne Kaplnka sv. Trojice). V r. 1832 sa spomína iba záhrada, no žiadne ďalšie hospodárske budovy.

Mapové zobrazenia z 30. rokov až 2. pol. 19. stor. zobrazujú priestor bez zástavby.
